導入事例（飲食店）

ユーザー：ラーメン店 “仙助”様（岡山県）

機種：AS-1000SB

システム概要：グリーストラップ4槽構造中1～4槽までオゾンエアにてバブリングを行い、悪臭・清掃の改善を図る。

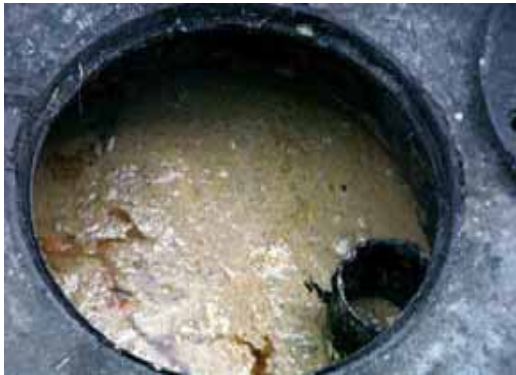
設置前 1槽目

油脂が数センチ体積し、害虫（ゴキブリ・ハエ）が存在していた。
かなり激しい悪臭を放っていた。

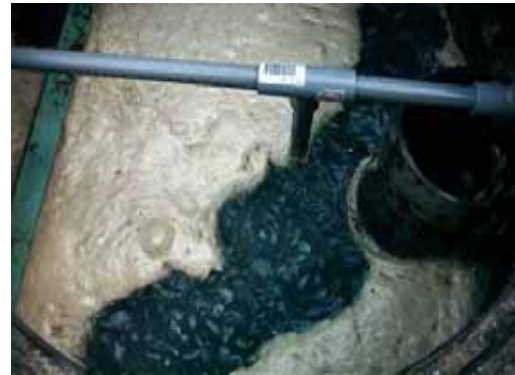
設置24時間後

油脂分がホイップ状になり、清掃しやすい状態になる。害虫忌避効果も現れる。
臭いも激減

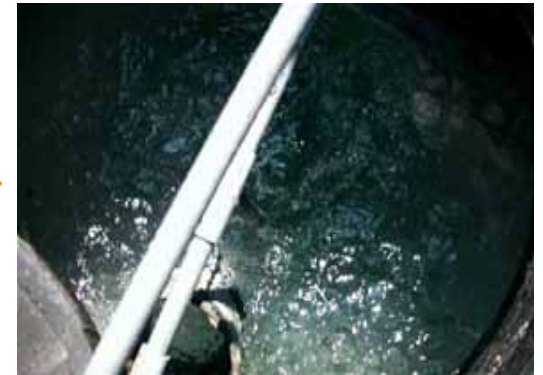
設置1週間後

排水は透明度が増し、臭いは殆ど無くなる。
但し、営業中は白濁する。

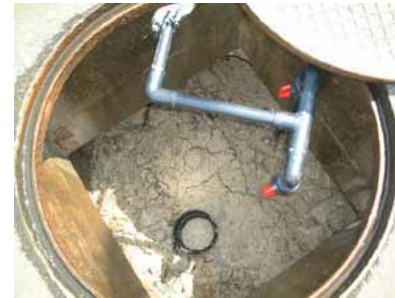
1槽目

設置前 1槽目、2層目
油脂の固形化が激しく配管も詰まっている状態
臭いも激しい

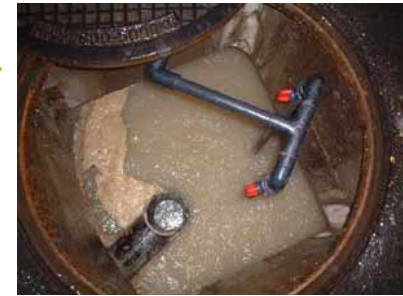
設置24時間後 1槽目、2層目
油脂は水面に浮上し、固形化による配管つまりが解消
臭いはかなり軽減される。

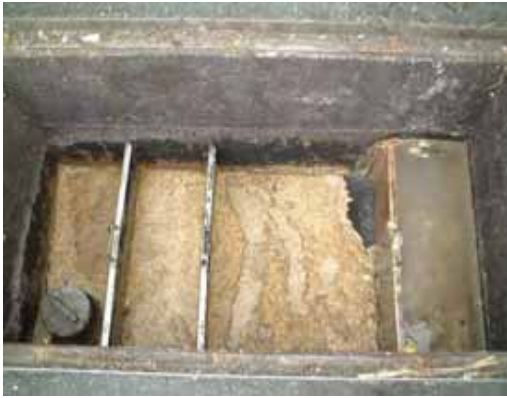
設置前

油脂が槽全体に広がっており、
数センチにも体積している。
臭いも激しい

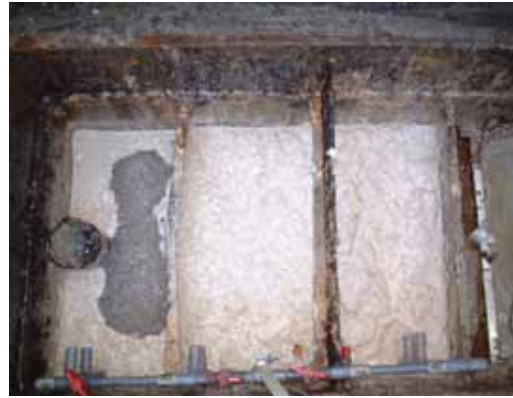
設置6時間後

オゾンエアとの反応により、油脂分が
ホイップ状になりエマルジョン化が促進さ
れている。
臭いも軽減

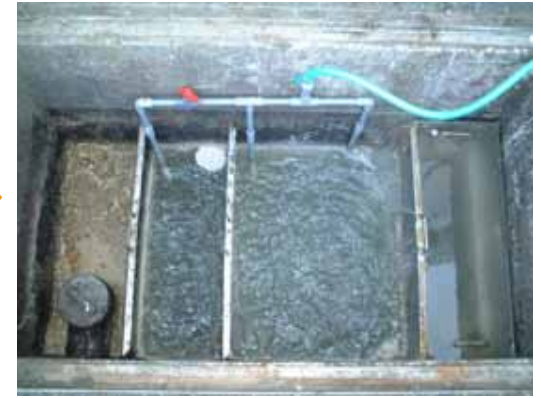
設置1週間後

オゾンエアと、日々の清掃を確実に
行う事で、グリーストラップ内は清潔に保たれる。
臭いも軽減

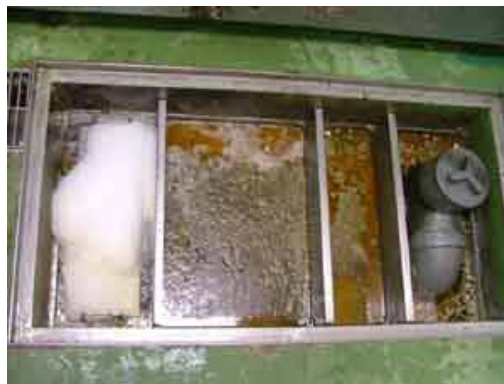
設置前
油脂が槽全体に広がっており、壁面にもへばり付いて清掃困難な状況
激しい悪臭

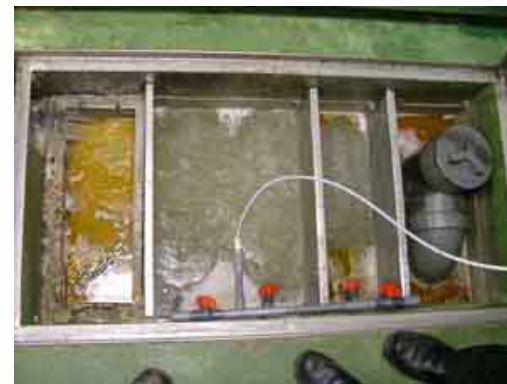
設置2時間後
油脂がオゾンエアで、エマルジョン化されている。
臭いは導入時点で緩和されている。

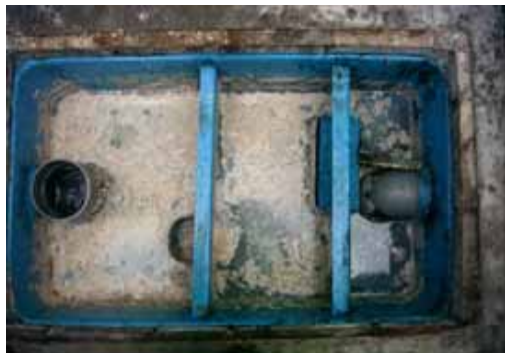
設置前

油脂が槽全体に広がっており、壁面にもへばり付いて清掃困難な状況
甘いにおいが立ちこめている。

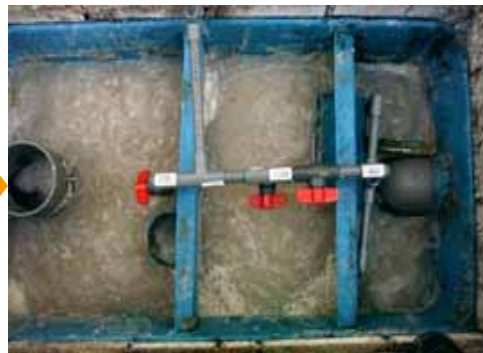
設置6時間後

油脂がオゾンエアで、エマルジョン化されている。
若干臭いは緩和され始める。
